Fachhochschule  
Eberswalde

# **DIE DEUTSCHE ALLEENSTRASSE IN SACHSEN**

## **Bestandsaufnahme, Handlungsempfehlungen, Perspektiven für den Nordteil der Strecke bis Moritzburg**

Diplomarbeit zur Erlangung des Grades eines  
**Diplom-Ingenieurs (FH) für Landschaftsnutzung und Naturschutz**

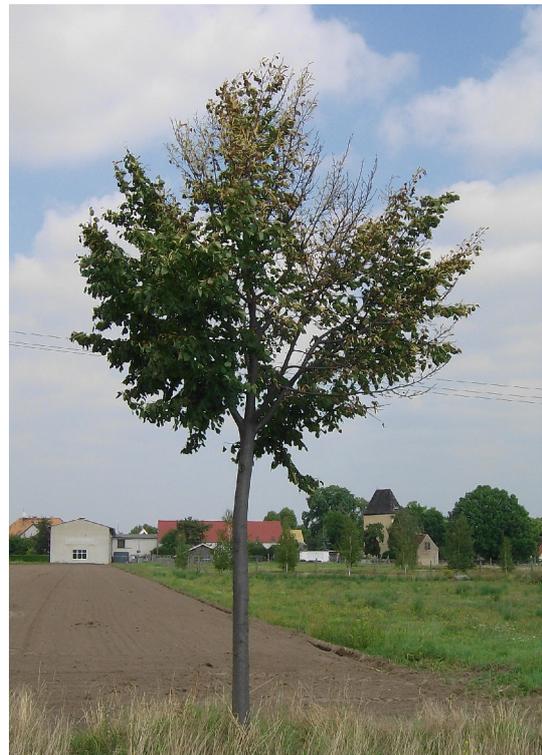
Abbildung 7: Belaubungs- und Wuchsschäden an einer jungen Linde durch Tausalzimmission (Bestand 01006A)

nächst kleinere Laubblätter gebildet, die Triebspitzen sterben ab (Spitzendürre, Abbildung 7), und schließlich kommt es zum Ausfall einzelner Äste oder ganzer Kronenteile bis hin zum Tod des gesamten Baums.

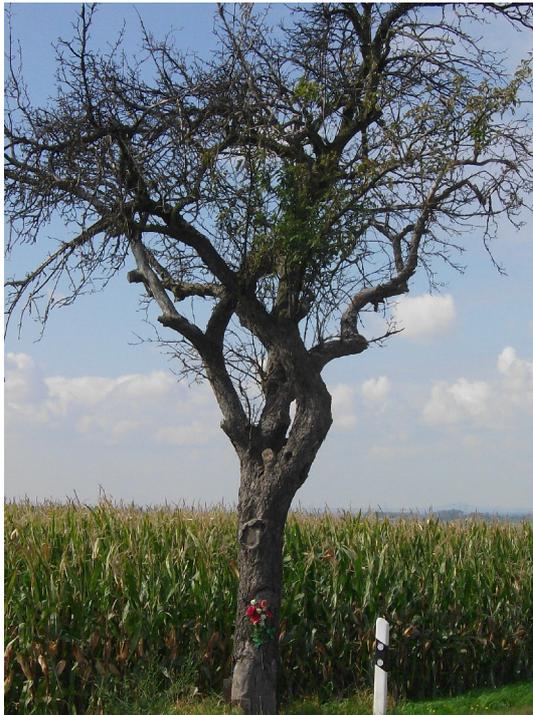
Abbildung 9: Nach Unfall mit Rindenverletzung nahezu abgestorbener Birnbaum (Bestand 05002A)

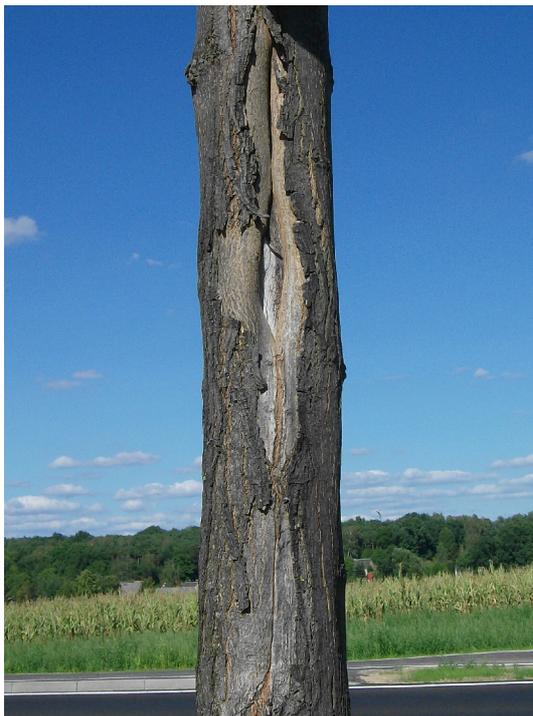
Abbildung 10: Teilweise überwallter Stammriß an einem etwa zehnjährigen Bergahorn (Bestand 02007A)

An jungen Straßenbäumen vor allem der Gattungen Ahorn und Linde, seltener bei Esche, werden seit einigen Jahren zunehmend Rindenschäden beobachtet, deren genaue Ursachen noch nicht vollständig geklärt sind. Es handelt sich dabei um senkrechte Risse meist an der Südseite des Stamms, die den gesamten astfreien Stammbereich erfassen können (Abbildung 10).

Das Überwallungsvermögen der jungen Bäume und ihre Widerstandskraft gegen eindringende Schaderreger ist in der Regel noch recht gut, trotzdem verbleibt eine lebenslange Vitalitätsschwächung, da ein Sektor des in der Rinde gelegenen Leitgewebes ausfällt. Des Weiteren ist das Dickenwachstum nach Beschädigung des Kambiums nicht mehr gleichmäßig, und es wird kein stammumlaufend verbundenes Splintholz mehr gebildet: Der Baum wird anfällig vor allem gegen Torsionsschäden, ist also in seiner Standsicherheit beeinträchtigt.

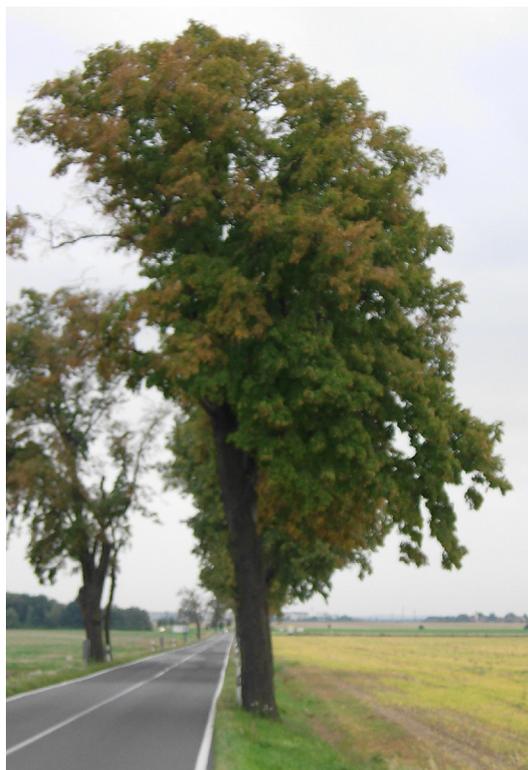
Mit der Kappung eines Starkastes wird die Photosynthese im betreffenden Sektor des Baums schlagartig unterbrochen, ein Energiedefizit ist die Folge (BERNATZKY 1994), das sich besonders auf den mit dem gekappten Ast korrespondierenden Wurzelsektor auswirkt. In der Folge stagniert das Wurzelwachstum in diesem Sektor, was sowohl den weiteren Kronenaufbau als auch die Standsicherheit beeinträchtigt. Starkastschnitte und Kappungen an vermeintlich oder tatsächlich morschen Kronenteilen mit dem Ziel der Gefahrenbeseitigung können also langfristig einen gegenteiligen Effekt haben (FUNCK 2005).

Abbildung 11: Durch Starkastschnitt verstümmelte Krone einer Winterlinde (Bestand 01008B)
