Fachhochschule  
Eberswalde

# **DIE DEUTSCHE ALLEENSTRASSE IN SACHSEN**

## **Bestandsaufnahme, Handlungsempfehlungen, Perspektiven für den Nordteil der Strecke bis Moritzburg**

Diplomarbeit zur Erlangung des Grades eines  
**Diplom-Ingenieurs (FH) für Landschaftsnutzung und Naturschutz**

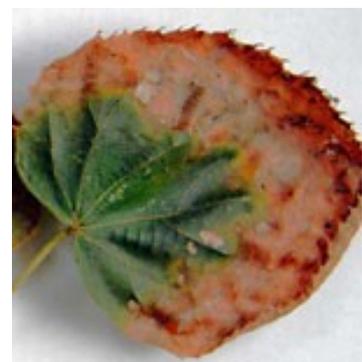
Das nach der Aufnahme von Chlorid-Ionen typische Schadbild der Blattrandnekrose (Abbildung 8), laut HÖSTER 1993 „ein sicheres diagnostisches Merkmal für das Vorliegen von Streusalzschäden“, äußert sich im Absterben der Laubblätter vom Rand zur Mitte hin (bei Wassermangel welken die Blätter gleichmäßig). Im Anfangsstadium und innerhalb der nekrotischen Blattränder können Chlorosen (Gelbfärbung) zu beobachten sein. Nach dem vorzeitigen Abwurf der geschädigten Blätter können die Bäume ein zweites Mal austreiben oder blühen (BERNATZKY 1994). Bei mehrjähriger Exposition werden zu-

Abbildung 8: Blattrandnekrose.  
Quelle: [www/stadtentwicklung.berlin.de/streusalz](http://www.stadtentwicklung.berlin.de/streusalz)

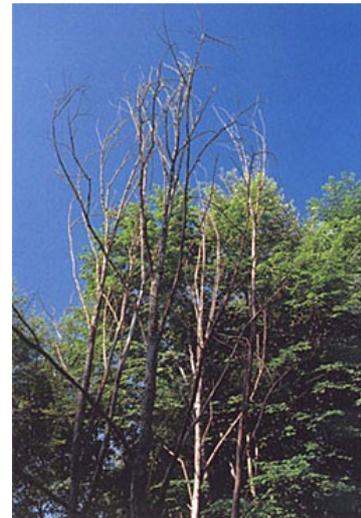
Das Ulmensterben (auch: Holländische Ulmenkrankheit, Ulmenwelke) ist eine Pilzkrankung, die ausschließlich Ulmen befällt. Verursacher ist der Pilz *Ophiostoma novo-ulmi*, dessen Sporen vom Ulmensplintkäfer (mehrere Arten der Gattung *Scolytus*) über Fraßgänge ins Holz eingetragen werden. Das Mycel des Pilzes ruft im Gefäßteil (*Xylem*) des Leitgewebes eine Abwehrreaktion hervor, die zur Unterbrechung der Wasserleitung führt. In der Folge sterben Zweige, Äste und ganze Kronenteile ab, meist ist nach einigen Jahren der Tod des Baums die Folge (www/WALDWISSEN ULMENSTERBEN, Abbildung 12). Da junge Ulmen für den Ulmensplintkäfer nicht attraktiv sind, ist ein Befall erst ab einem Lebensalter der Bäume von 10-15 Jahren zu erwarten.

Abbildung 12: Abgestorbene Ulme als Endresultat einer Infektion durch den Erreger der Ulmenwelke. Quelle: www/WALDWISSEN ULMENSTERBEN

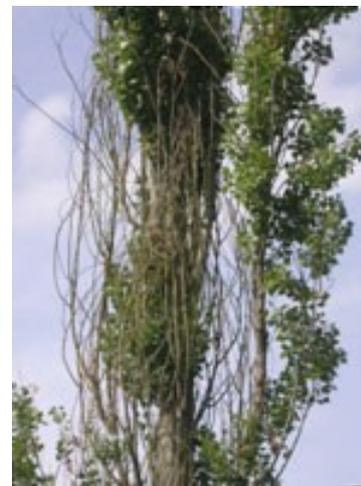
Für die Schwarzpappel und ihre Hybriden seit einigen Jahren zum Problem geworden ist der Pappel-Rindenbrand, eine Erkrankung, die durch einen Pilz namens *Cryptodiaporthe populea* hervorgerufen wird. Der Pilz dringt über kleinste Verletzungen ins Splintholz der Bäume ein und bildet auf der Rinde kleine, kugelförmige, schwarze Fruchtkörper. Die Schadwirkung besteht wahrscheinlich in einer Unterbrechung der Wasserleitung ähnlich wie bei der Ulmenkrankheit. Jedenfalls sterben vorrangig ein- und zweijährige Triebe, später auch ganze Äste und Kronenteile ab (www/WALDWISSEN PAPPEL-RINDENBRAND, Abbildung 13). Begünstigt wird der Befall durch strenge Winter (Frostschäden als Vorschädigung) und feuchte Frühlingsmonate (fördern die Sporenceimung beim Pilz).

Abbildung 13: Abgestorbene Äste nach Rindenbrand an einer Pyramidenpappel. Quelle: www/WALDWISSEN PAPPEL-RINDENBRAND

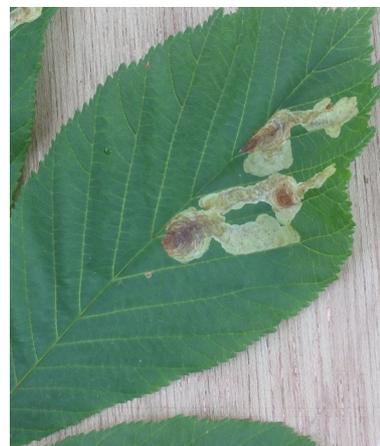
Die Kastanien-Miniermotte (*Cameraria ohridella*) ist ein Kleinschmetterling, der seine Eier auf Blättern der Roßkastanie (*Aesculus*-Arten) ablegt. Betroffen ist vor allem die (bei uns am häufigsten gepflanzte) weißblühende Roßkastanie *Aesculus hippocastanum*, weniger die gelbblühende Pavie (*Aesculus flava*) und die rotblühende Kreuzung beider Arten *Aesculus x carnea*; sehr selten werden auch Ahornarten befallen. Die geschlüpften Larven ernähren sich von Pflanzensaft, später von Blattgewebe, wozu sie ins Blattinnere eindringen und dort zuerst lineare Fraßkanäle (Minen) hinterlassen, die später zu kreisförmigen Gebilden ausgebaut werden (Abbildung 14). Die Larven verpuppen sich im Blatt, halten eine Puppenruhe von ca. 2 Wochen, danach schlüpft die nächste Faltergeneration. Die Kastanien-Miniermotte tritt in 3 bis 4 Generationen pro Vegetationsperiode auf und überwintert als Puppe im abgeworfenen Laubblatt (WWW/WIKIPEDIA KASTANIEN-MINIERMOTTE).

Der Verlust an photosynthetisch aktiver Blattmasse hat bei den befallenen Bäumen eine Vitalitätsschwächung zur Folge; zum Absterben ausschließlich durch den Befall kommt es im allgemeinen nicht.

Abbildung 14: Fraßgänge der Kastanien-Miniermotte. Quelle: siehe Bildnachweis.

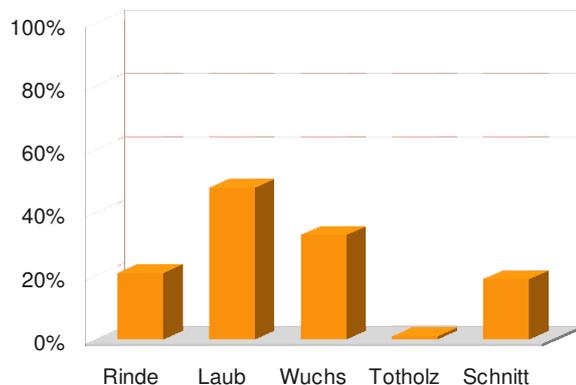
Abbildung 18: Teilgebiet 1, Schadenswahrscheinlichkeit nach Kategorie

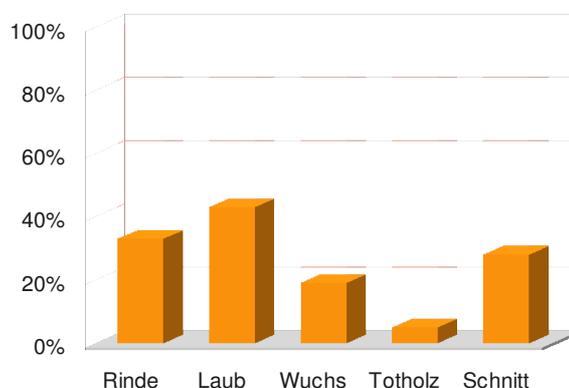
Abbildung 22: Teilgebiet 2, Schadenswahrscheinlichkeit nach Kategorie

Stark geschädigt sind die Bestände 02001A (Roßkastanie, Altersphase, Belaubbungsschäden durch Miniermotte und Tausalz) und 02007A (Bergahorn, Jugendphase, Belaubbungsschäden durch Tausalzimmission). Der hohe Anteil an Rindenschäden in Teilgebiet 2 geht hauptsächlich auf bestandsprägende Stammrisse in 02007A zurück, die durch ihre Lage durchweg an der Südwestseite der Stämme mit großer Sicherheit abiotischen Ursprungs sind. Die Häufigkeit starker Schnittmaßnahmen ist, da sie hauptsächlich an Obstbäumen (02004A, 02006A) vorgefunden wurden, weniger kritisch zu sehen als in Teilgebiet 1.

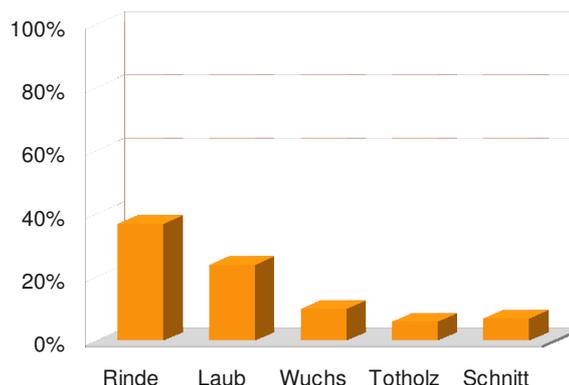
Abbildung 26: Teilgebiet 3, Schadenswahrscheinlichkeit nach Kategorie

Bis auf den Altbestand 03002 A sind die Baumbestände in Teilgebiet 3 zu jung, um jetzt schon dem Leitbild für die Alleenstraße gerecht zu werden. Für die Zukunft ist hier ein deutlicher ästhetischer Wertzuwachs zu erwarten, wenn die Tausalbelastung schnell verringert und konsequent nachgepflanzt wird. Andernfalls besteht die Gefahr, daß das Schadensbild dieser Alleebestände nach Erreichen der Reifephase dem der Altbestände im Teilgebiet 1 gleichkommen wird.
